ПАСПОРТ ДОСТУПНОСТИ

муниципального казенного общеобразовательного учреждения города Новосибирска **«Специальная (коррекционная) школа № 107» (МКОУ С(К)Ш № 107)**

АКТ

на предмет приспособления к беспрепятственному доступу и использованию инвалидами и другими маломобильными группами населения

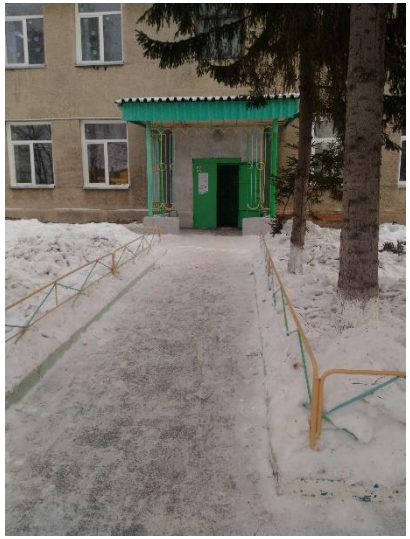
Путь к главному (специализированному) входу в здание

ширина полосы движения	м	2,0	К	>2		П.5.1.7. СП 59.13330.2016
при наличии площадок для разъезда ИК (карманов		Допустимо 1,2		нет		П.5.1.7. СП 59.13330.2016
указатели направления движения		наличие	К, О, Г	нет		П.5.1.3. СП 59.13330.2016
высота бордюра	см	5		нет		П.5.1.9. СП 59.13330.2016
Съезды с тротуаров: уклон		1:12		нет		П.5.1.10. СП 59.13330.2016
уклон вблизи зданий и в затесненных местах		Допускается 1:10				П.5.1.10. СП 59.13330.2016
Рельефная (тактильная) полоса перед опасным участком (лестничным маршем, пешеходным переходом,	см	80 50-60	С	нет		П.5.1.8. СП 59.13330.2016

поворотом, входом в здание): расстояние до объекта информации, опасного участка; ширина тактильной полосы								
					отсутствует. Парковка транспорта осуществляется стихийно вдоль здания, либо на проезжей части.		инвалидов не представляется возможным, т.к. отсутствует зона парковки для всего транспорта. Отработать регламент оказания помощи со стороны персонала по размещению транспорта инвалидов на прилегающей территории. Разместить на входе в помещения информацию с телефоном сотрудника, который при необходимости окажет помощь.

Наименование структурно-функциональной зоны	Состояние доступности	Приложение		Рекомендации по адаптации (вид работы)
		N на плане	N фото	
Территория, прилегающая к зданию	ДЧ-И (К,О,Г,У), ВНД (С)			Организационные мероприятия: внести в регламент обслуживания соответствующие положения по оказанию инвалидам ситуационной помощи, в том числе сопровождение инвалидов; отработать регламент оказания помощи со стороны персонала по размещению транспорта инвалидов на прилегающей территории; разместить на входе в помещения информацию с телефоном сотрудника, который при необходимости окажет помощь.

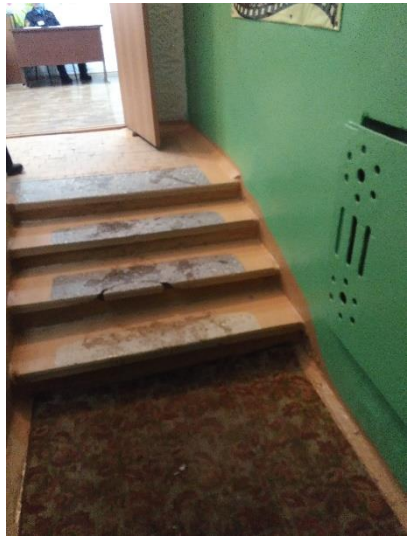
Тамбур									
	планировочного элемента	есть/ нет	N на плане	N фото	Содержание	Значимо для инвалида (категория)	Содержание	Виды работ

Габариты: глубина х ширина	см	не менее 230х150 при реконструкции допустимо от 150 до 180х200	К	200х180		П.6.1.8. СП 59.13330.2016

2.4	Дверь (входная)	есть			Ненормативные пороги	К,О	Отработать регламент по оказанию помощи инвалидам со стороны персонала при преодолении порогов	Организационные мероприятия
2.5	Тамбур	есть			Не соответствует	К, О

Вход в здание	ВНД (С), ДУ-И (К), ДП-И (О,Г,У)			Организационные мероприятия:отработать регламент по оказанию помощи инвалидам со стороны персонала на входе.

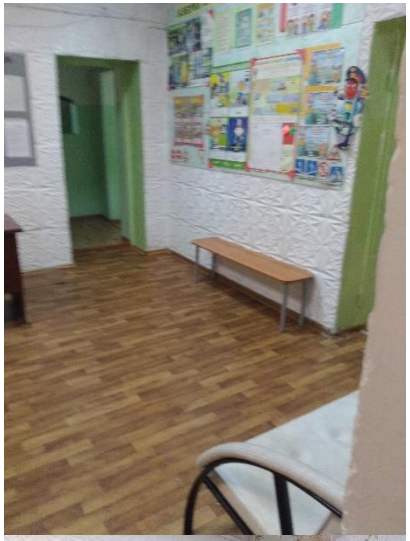
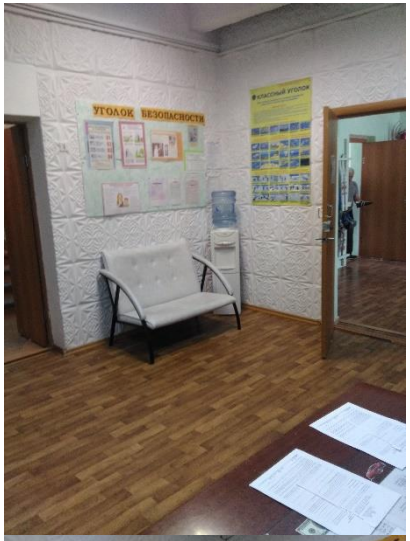
Холлы

3.1	Коридор (вестибюль, зона ожидания)	есть			Коридоры соответствуют нормативам .	К,О,С	Отработать регламент по сопровождению инвалидов со стороны персонала.	Текущий ремонт, организационные мероприятия

Ширина пути движения кресла-коляски:						
в одном направлении	см	не менее 150		>200		П.6.2.1. СП 59.13330.2016

при встречном движении	см	не менее 180	К	>200				П.6.2.1. СП 59.13330.2016
Ширина прохода в помещении с оборудованием и мебелью	см	Не менее 120	К,О,С	>200				П.6.2.1. СП 59.13330.2016
Место отдыха и ожидания		не менее 2-3 на каждом этаже	К, О	есть				П.6.2.2. СП 59.13330.2016
Конструктивные элементы, устройства, размещенные в габаритах путей движения на стенах и других вертикальных поверхностях	см	Выступ - не более чем на 10; высота - от 70 до 210 от уровня пола.	К,С	нет				П.6.2.2. СП 59.13330.2016

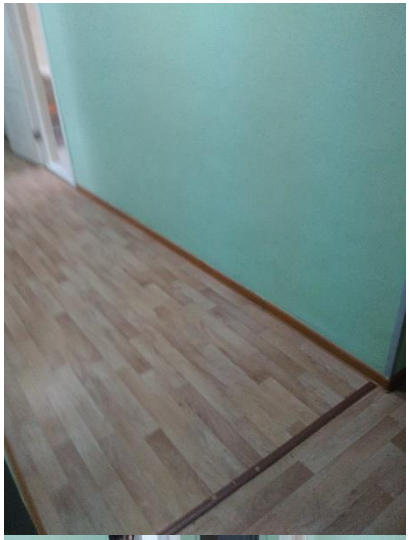
Коридоры								
					отсутствует тактильное предупреждающее покрытие		возможным (в том числе мобильные подъемные устройства) по причине нарушения требований путям

Ширина пути движения кресла-коляски:						
в одном направлении	см	не менее 150	К,О,С	150		П.6.2.1. СП 59.13330.2016

при встречном движении	см	не менее 180	К,О,С	150		П.6.2.1. СП 59.13330.2016
Ширина дверных и открытых проемов в стене и выходов на лестничную клетку	см	Не менее 90	К	>150		6.2.4. СП 59.13330.2016
Лестница на 2 этаж

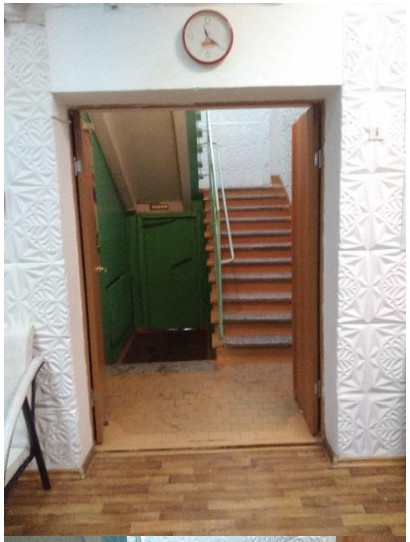
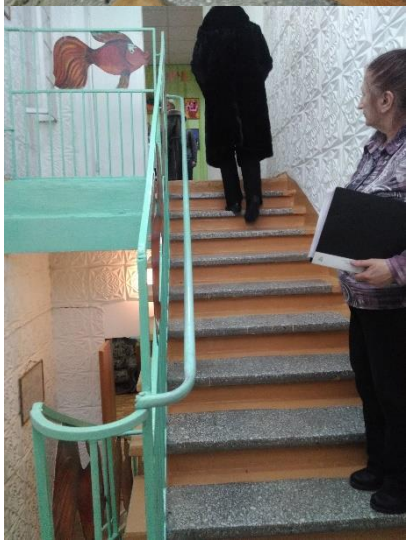
3.2	Лестница (внутри здания)	есть			Межэтажные лестницы в здании не дублированы подъемными устройствами или пандусом (конструктивно не предусмотрено); отсутствует контрастная маркировка ступеней,		При наличии финансовой возможности нанести тактильное предупреждающее покрытие лестниц; обозначить края ступеней контрастной маркировкой; технические средства для передвижения использовать не представляется	текущий ремонт, организационные мероприятия

Ширина лестничного марша	мс	не менее 120	О,С	120		П. 6.9. СП 118.13330.2012
Нескользкое покрытие		наличие	О,С	нет		П.6.2.8. СП13330.2016

Рельефные (тактильные) и/или контрастно окрашенные участки пола на путях движения перед дверными проемами, входами на лестницы, поворотами (на расстоянии)	см	за 60 см до лестниц, дверей, поворотов	С	нет		П.6.2.3. СП59.13330.2016
Ступени лестниц должны отличаться по цвету от горизонтальных площадок перед ними		наличие	С	да		П.6.2.10 СП 13330.2016
Единообразные геометрия и размеры ширины проступи, высоты подъема		наличие	С	да		П.6.2.8. СП 59.13330.2016
Поручни с двух сторон		наличие	О,С	с одной		П.6.2.11 СП 59.13330.2016
высота поручней	см	90 (допустимо 85-92)	О,С	85		П.6.2.11. СП 59.13330.2016
завершающие части поручней	см	Длиннее лестничного марша на 30 (допустимо 27-33)	О,С	есть		П6.2.11. СП59.13330.2016

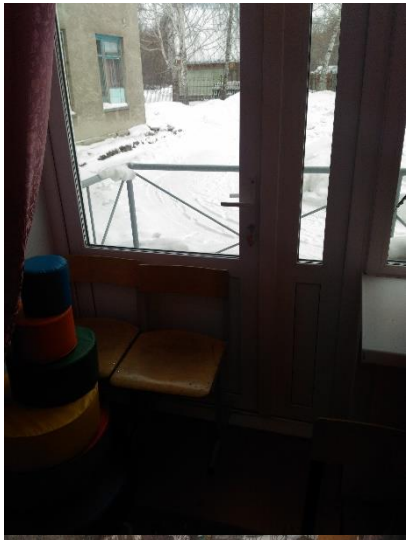
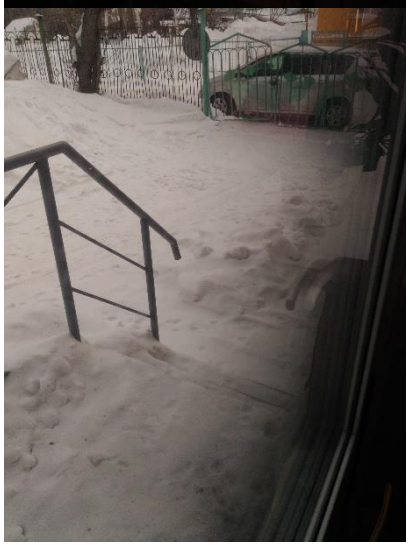
Эвакуационный выход 1

Двери 1						
распашные (Р), автоматические раздвижные (А)				распашные

ширина дверного проема в свету	см	не менее 120	К	115		П.6.1.5. СП 59.13330.2016
высота порога	см	не более 1,4	К,О,С	4		П.6.1.5. СП 59.13330.2016
Двери на путях эвакуации должны иметь контрастную окраску со стеной		наличие	С			П.6.2.23. СП 59.13330.2016
Крыльцо / выходная площадка						
Габариты площадки: ширина Х глубина	см	не менее140х200 или 150х185	К	100Х100		П.6.1.4. СП 59.13330.2016
Нескользкое покрытие		наличие	Все категории	нет		П. 6.1.4 СП 59.13330.2016
Пандус		Наличие		нет		
Лестница						
Ширина лестничного марша	мс	не менее 120	О,С	100		П. 6.9. СП 118.13330.2012
Нескользкое покрытие		наличие	О,С	нет		П.6.2.8. СП13330.2016
Ступени лестниц должны отличаться по цвету от горизонтальных площадок перед ними		наличие	С	нет		П.6.2.10 СП 13330.2016

оповещатели для посетителей с нарушениями слуха, на выходах имеются перепады высот в виде высоких порогов, съезда с ненормативным уклоном. Двери на путях эвакуации не все имеют контрастную маркировку.		посетителей с нарушениями слуха; выделить контрастами двери на путях эвакуации,там где они отсутствуют; обучить правилам оказания ситуационной помощи инвалидам в чрезвычайных ситуациях со стороны персонала.

Наименование структурно- функциональной зоны	Состояние доступности	Приложение		Рекомендации по адаптации (вид работы)
		N на плане	N фото	
Пути (путей) движения внутри здания (в т.ч. путей эвакуации)	ВНД (К,С), ДУ-И (О,Г,У)			Текущий ремонт, приобретение оборудования, организационные мероприятия: оснастить эвакуационные пути системами информации и указателей в соответствии с нормативами; оснастить эвакуационные выходы оповещателями для посетителей с нарушениями слуха; выделить контрастами двери на путях эвакуации, там, где они отсутствуют; обучить правилам оказания

ситуационной помощи инвалидам в чрезвычайных ситуациях со стороны персонала.

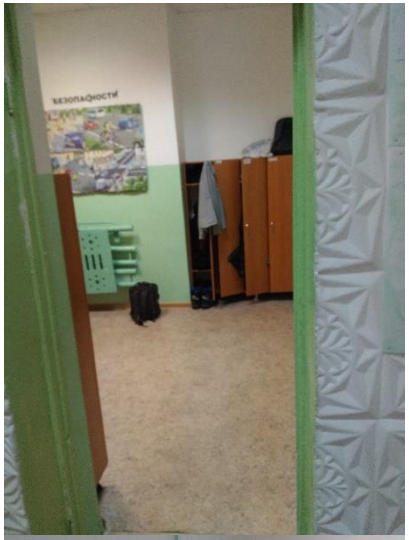
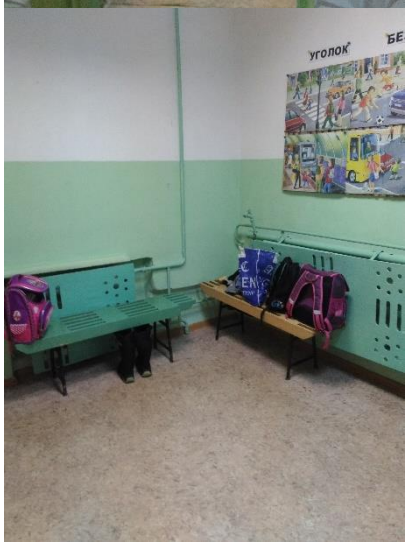
Раздевалка

Двери ширина в свету	см	не менее 90	К,О	80		П.6.2.4. СП 59.13330.2016
пороги	см	не более 1,4	К,О	3		П.6.2.4. СП 59.13330.2016
Ширина прохода в помещении с оборудованием и мебелью	см	Не менее 120	К,О,С	>200		
Высота столов	см	Не более 85

расстановки возможно организация более удобного пространства, в том числе для		аппарата, передвигающихся на колясках в имеющихся помещениях за счет более удобной

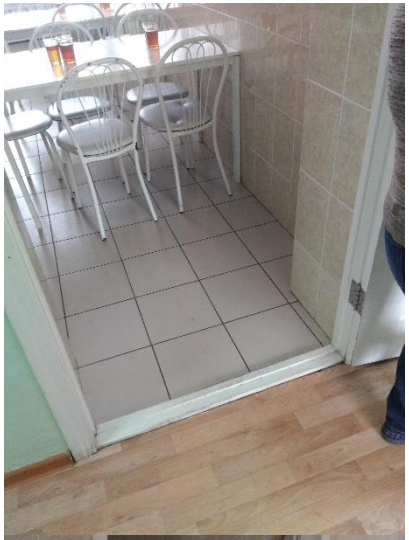
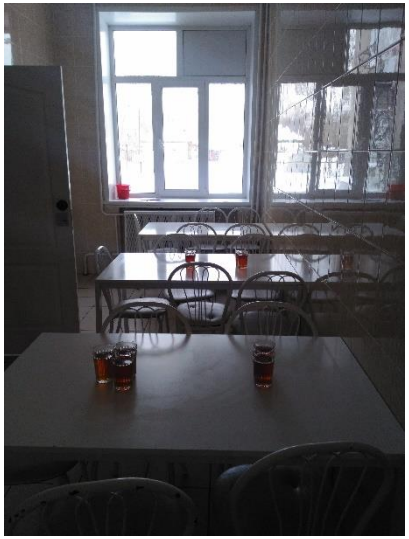
Столовая

Двери ширина в свету	см	не менее 90	К,О	80		П.6.2.4. СП 59.13330.2016
пороги	см	не более 1,4	К,О	3		П.6.2.4. СП 59.13330.2016
Ширина прохода в помещении с оборудованием и мебелью	см	Не менее 120	К,О,С	80		
Высота столов	см	Не более 85		75		
Ширина зоны обслуживания	см	Не менее 100	К	108		П.8.1.7 СП 59.13330.2016
Высота рабочей поверхности	см	Не выше 85	К	92		П.8.1.7 СП 59.13330.2016

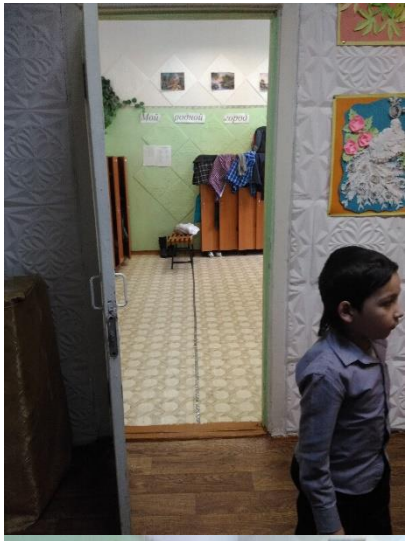
Раздевалка

Двери ширина в свету	см	не менее 90	К,О	80		П.6.2.4. СП 59.13330.2016
пороги	см	не более 1,4	К,О	3		П.6.2.4. СП 59.13330.2016

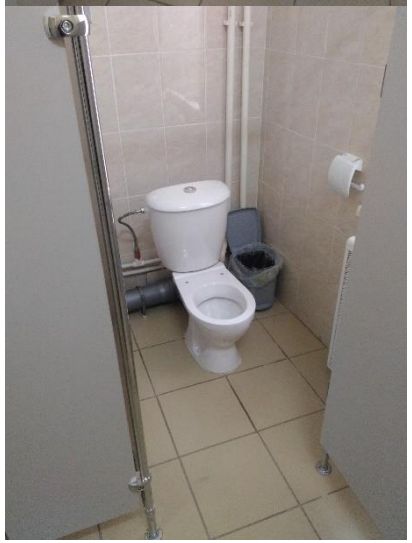
Сан.узел1

Знак доступности помещения на высоте	см	Наличие 135	К,О,С,Г	нет		П.6.3.6. СП 59.13330.2016
Ширина дверного проема	см	Не менее 90	К	80		П.6.2.4. СП 59.13330.2016

высота порога	см	Не более 1,4	К,О,С	3		П.6.2.4. СП 59.13330.2016
Раковина						
высота раковины	см	75-85		85		П. 6.3.3.СП 59.13330.2016
опорный поручень		наличие		нет		П. 6.3.3.СП 59.13330.2016
Кабины						
количество кабин		не менее 1 ед	К,О	2		П. 6.3.2., 6.3.3. СП 59.13330.2016
ширина дверного проема	см	не менее 90	К,О	70		П. 6.3.2., 6.3.3. СП 59.13330.2016
габариты кабины уборной	см	Не менее 220х225	К			П.6.3.3. СП 59.13330.2016
опорные поручни		наличие	К, О	нет		П.6.3.3. СП 59.13330.2016
Система тревожной сигнализации (кнопка вызова персонала)		наличие		нет		П.6.3.6. СП 59.13330.2016

Сан.узел2								
5.1	Туалетная комната	есть			Доступность не организована. Не соответствуют нормативам для МГН.	К,О,С,Г	Определить техническую возможность обустройства одного из туалетов (желательно большего по площади)	Организационные мероприятия (при наличии технической возможности –

Наименование структурно- функциональной зоны	Состояние доступности	Приложение		Рекомендации по адаптации (вид работы)
		N на плане	N фото	
Санитарно-гигиенические помещения	ВНД (К,С), ДУ-И (О,Г,У)			Организационные мероприятия (при наличии технической возможности – капитальный ремонт):определить техническую возможность обустройства одного из туалетов условиями доступности для посетителей на колясках (за счет сноса внутренних перегородок, расширения дверных проемов); повысить условия доступности для других категорий инвалидов (оснащение кабины световыми оповещателями для глухих посетителей, опорными поручнями, более комфортное размещения навесного оборудования, системами информации, в том числе в специальных форматах и т.п.
